東京電力パワーグリッド株式会社では、お客さまに安全で安定した電気をお届けし、安心して生活ができるよう、日々、設備保全を行っております。しかしながら、台風などの自然災害においては停電が発生し、長時間ご不便をおかけしてしまうこともございます。

【台風24号による設備被害の状況と特徴】

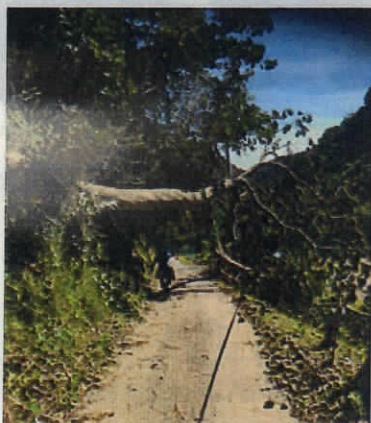
倒木の様子

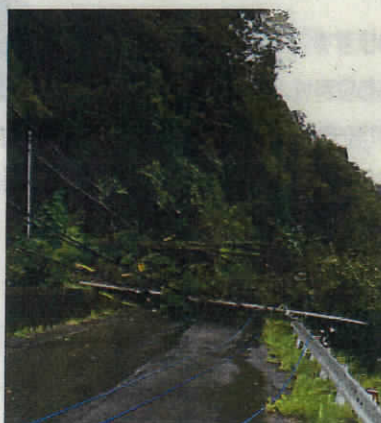
倒木による電柱折損

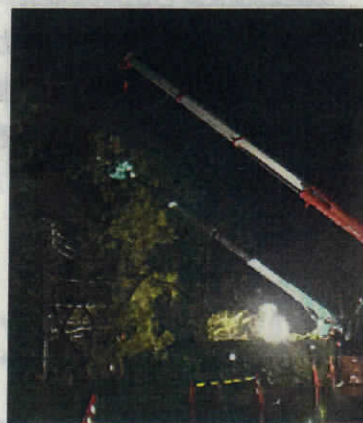
倒木撤去の様子
